**МЕЖГОСУДАРСТВЕННЫЙ АВИАЦИОННЫЙ КОМИТЕТ
КОМИССИЯ ПО РАССЛЕДОВАНИЮ АВИАЦИОННЫХ ПРОИСШЕСТВИЙ**

**ОКОНЧАТЕЛЬНЫЙ ОТЧЕТ
ПО РЕЗУЛЬТАТАМ РАССЛЕДОВАНИЯ АВИАЦИОННОГО ПРОИСШЕСТВИЯ**

Вид авиационного происшествия	Катастрофа
Тип воздушного судна	Самолет Falcon 50EX
Государственный и регистрационный опознавательные знаки	F-GLSA
Владелец	Авиакомпания «Unijet»
Эксплуатант	Авиакомпания «Unijet»
Место происшествия	Россия, аэродром Москва (Внуково), координаты: 55°35'29,66" с. ш., 37°15'41,12" в. д.
Дата и время	20.10.2014, 19:58 UTC (23:58 местного времени), ночь

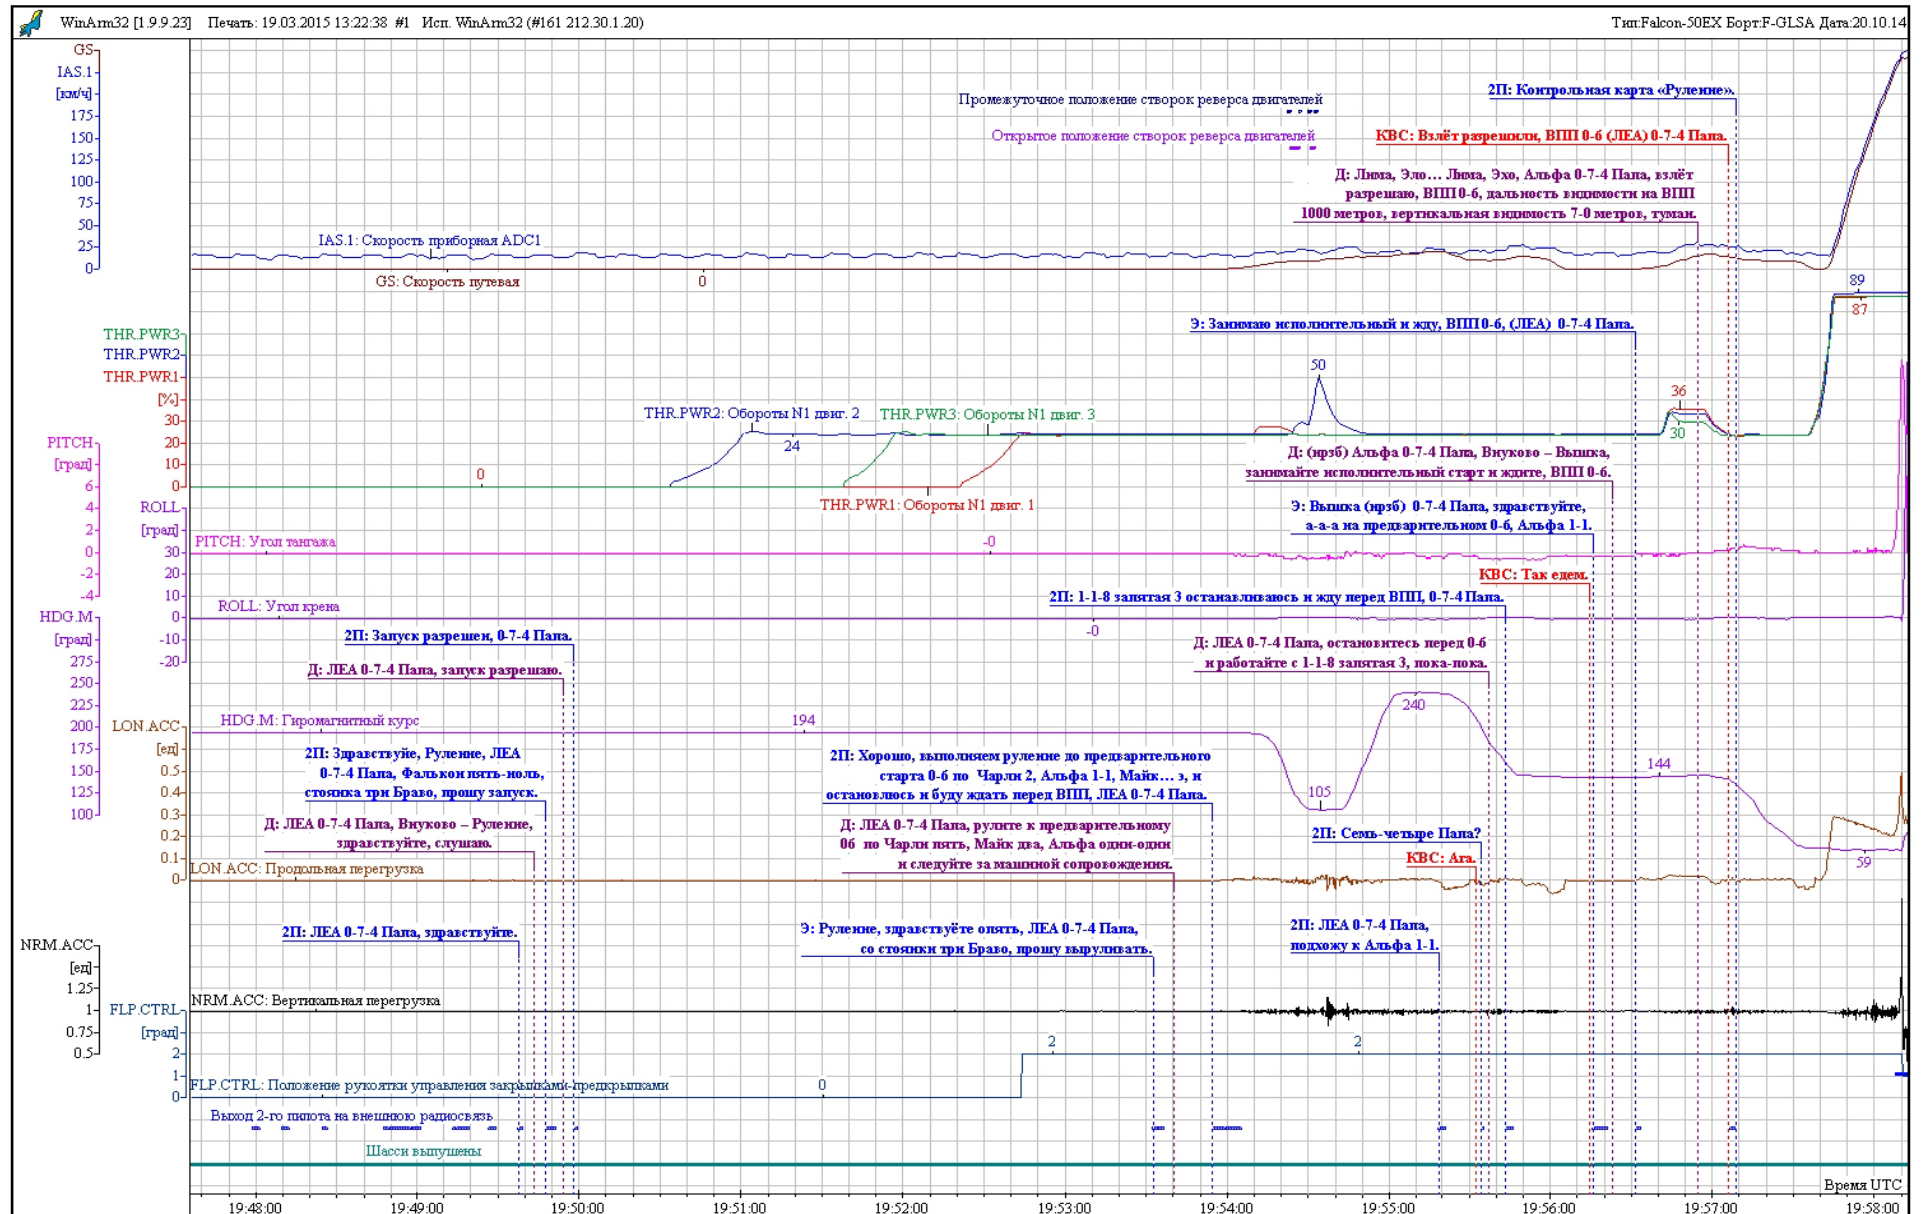
Рисунок 62. Параметры полета при взлете самолета Falcon-50EX F-GLSA в аэропорту Внуково 20.10.2014

После получения разрешения на запуск двигателей, экипаж с 19:50:35 произвел поочередно запуск второй, третьей и первой силовых установок (Рисунок 62).

В это время экипаж производил проверку работы системы реверса двигателя²⁸, о чем свидетельствует регистрация разовых команд: *«Промежуточное положение створок реверса двигателей»* и *«Открытое положение створок реверса двигателей»*, а также изменение режима работы второго двигателя (Рисунок 62).

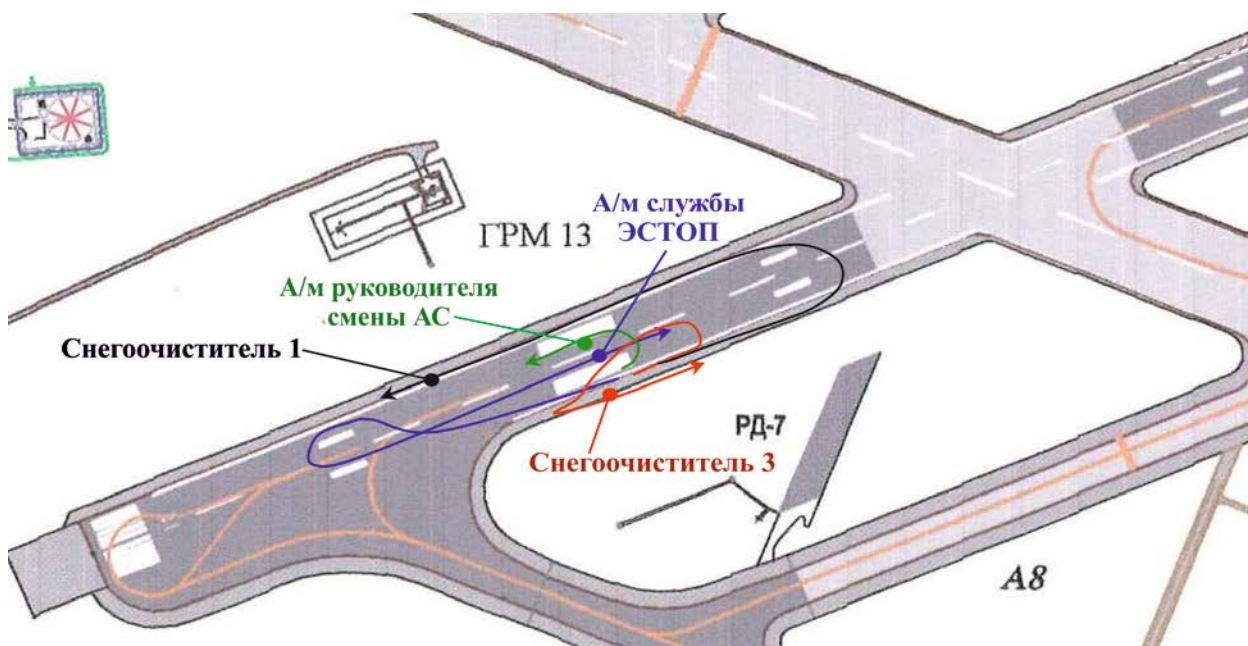
Рисунок 65. Схема движения спецмашин АС и автомобиля службы ЭСТОП

В 19:53:33, не доезжая до «большой» крестовины, спецмашины выполнили разворот влево. Схема движения спецмашин показана на Рисунке 65.

Автомобиль специалистов службы ЭСТОП, двигаясь в сторону «большой» крестовины, проехал между автомобилем руководителя смены АС и стоящим снегоочистителем 3 (Рисунки 65 и 66). В 19:54:22, через 10 секунд после проезда автомобиля службы ЭСТОП, снегоочиститель 3 начал движение в сторону «большой» крестовины за автомобилем службы ЭСТОП (Рисунок 66 и Рисунок 67). Снегоочиститель 1 поехал по правой кромке ВПП-2 в южном направлении, а руководитель смены АС за ним.

Анализируя маршрут движения снегоочистителя 3 с момента разворота (в 19:53:33), можно предположить, что после разворота в сторону торца 01 ВПП-2 водитель снегоочистителя 3 полностью потерял ориентировку, так как дальнейшее передвижение его спецмашины (Рисунок 65) не поддается логическому объяснению:

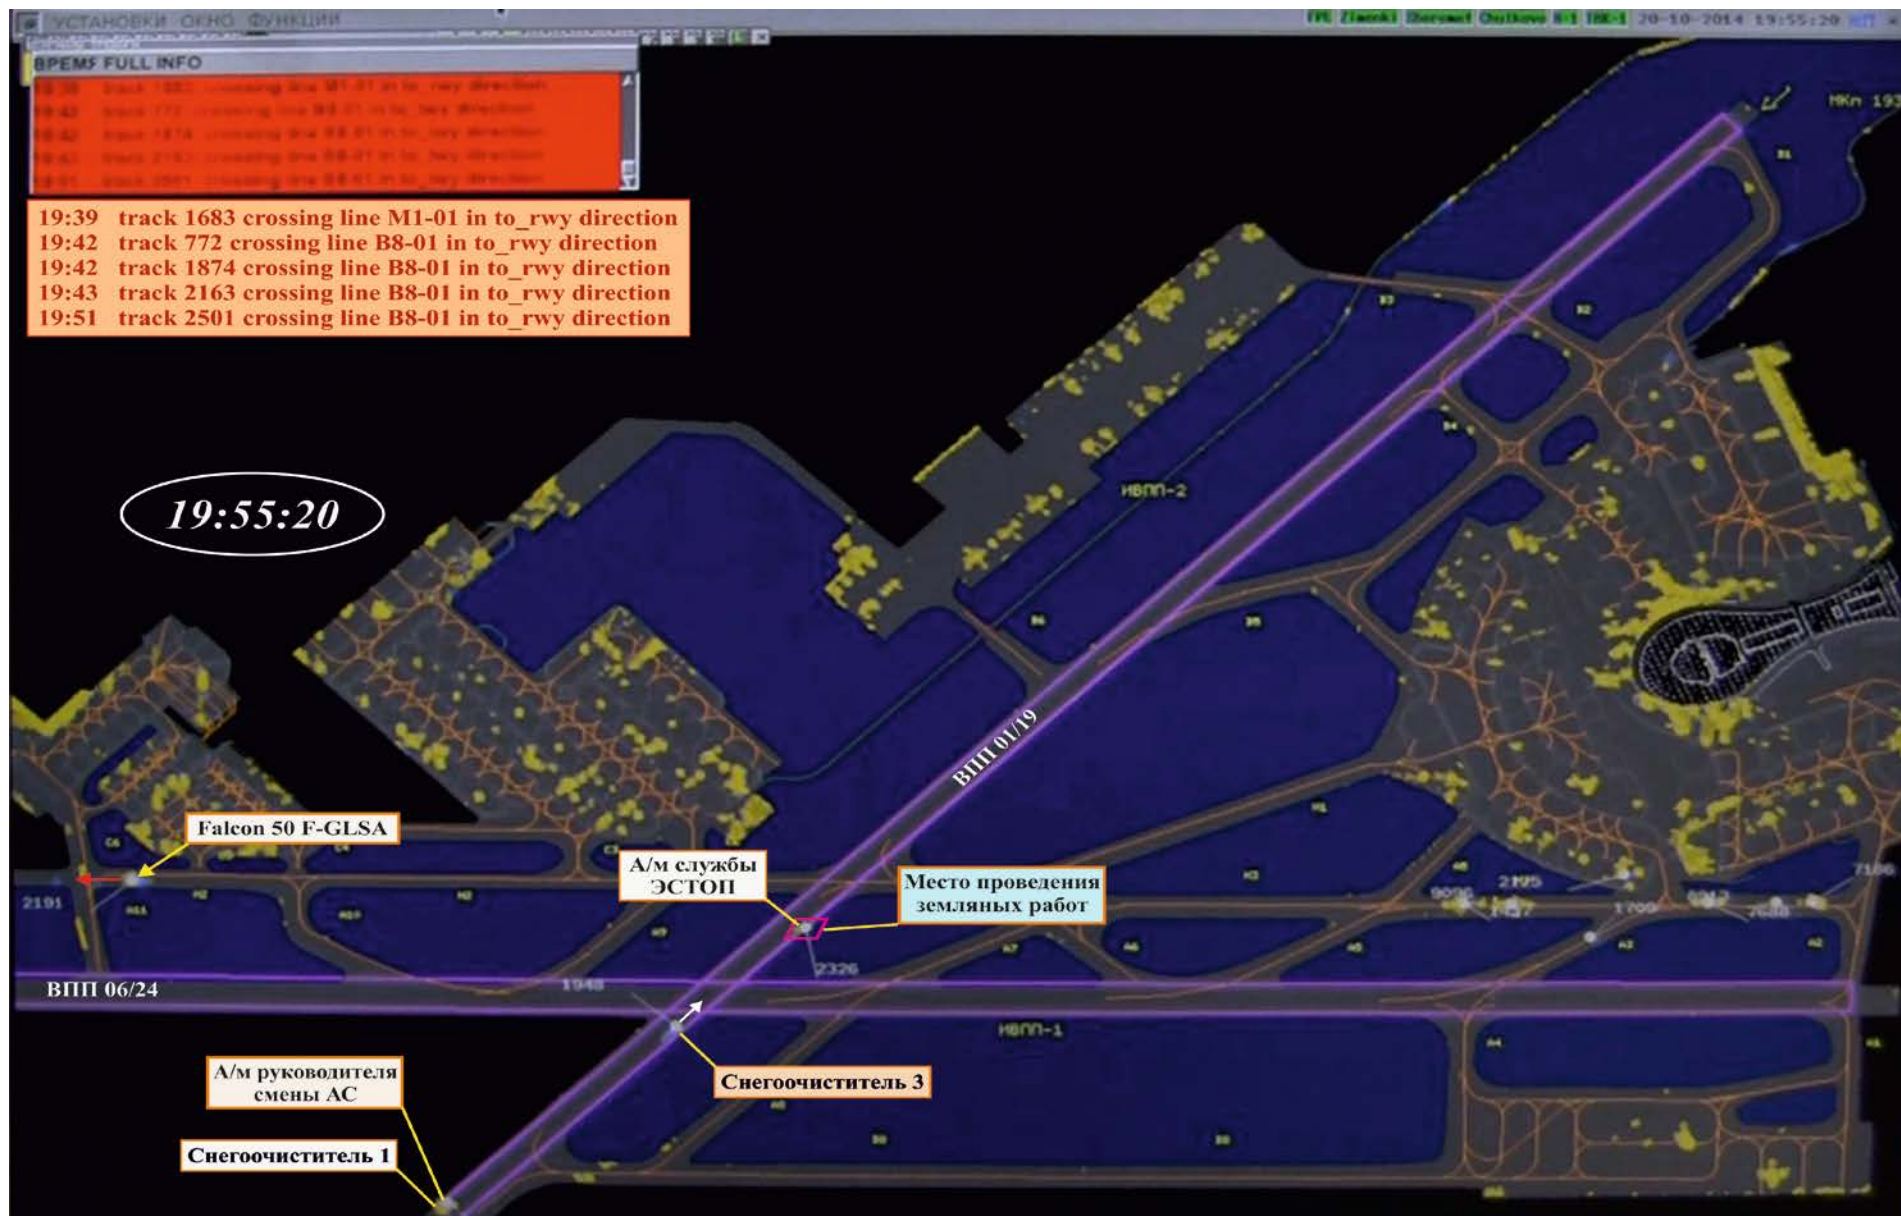
Рисунок 68. Местоположение объектов на аэродроме Внуково с монитора ДПР в 19:55:20

Снегоочиститель 3 продолжал двигаться в сторону ВПП-1 (Рисунок 68), в 19:55:32 остановился перед ВПП, в 19:55:40 пересёк ВПП-1 без запроса и разрешения диспетчера СДП и продолжил движение в сторону «малой» крестовины.

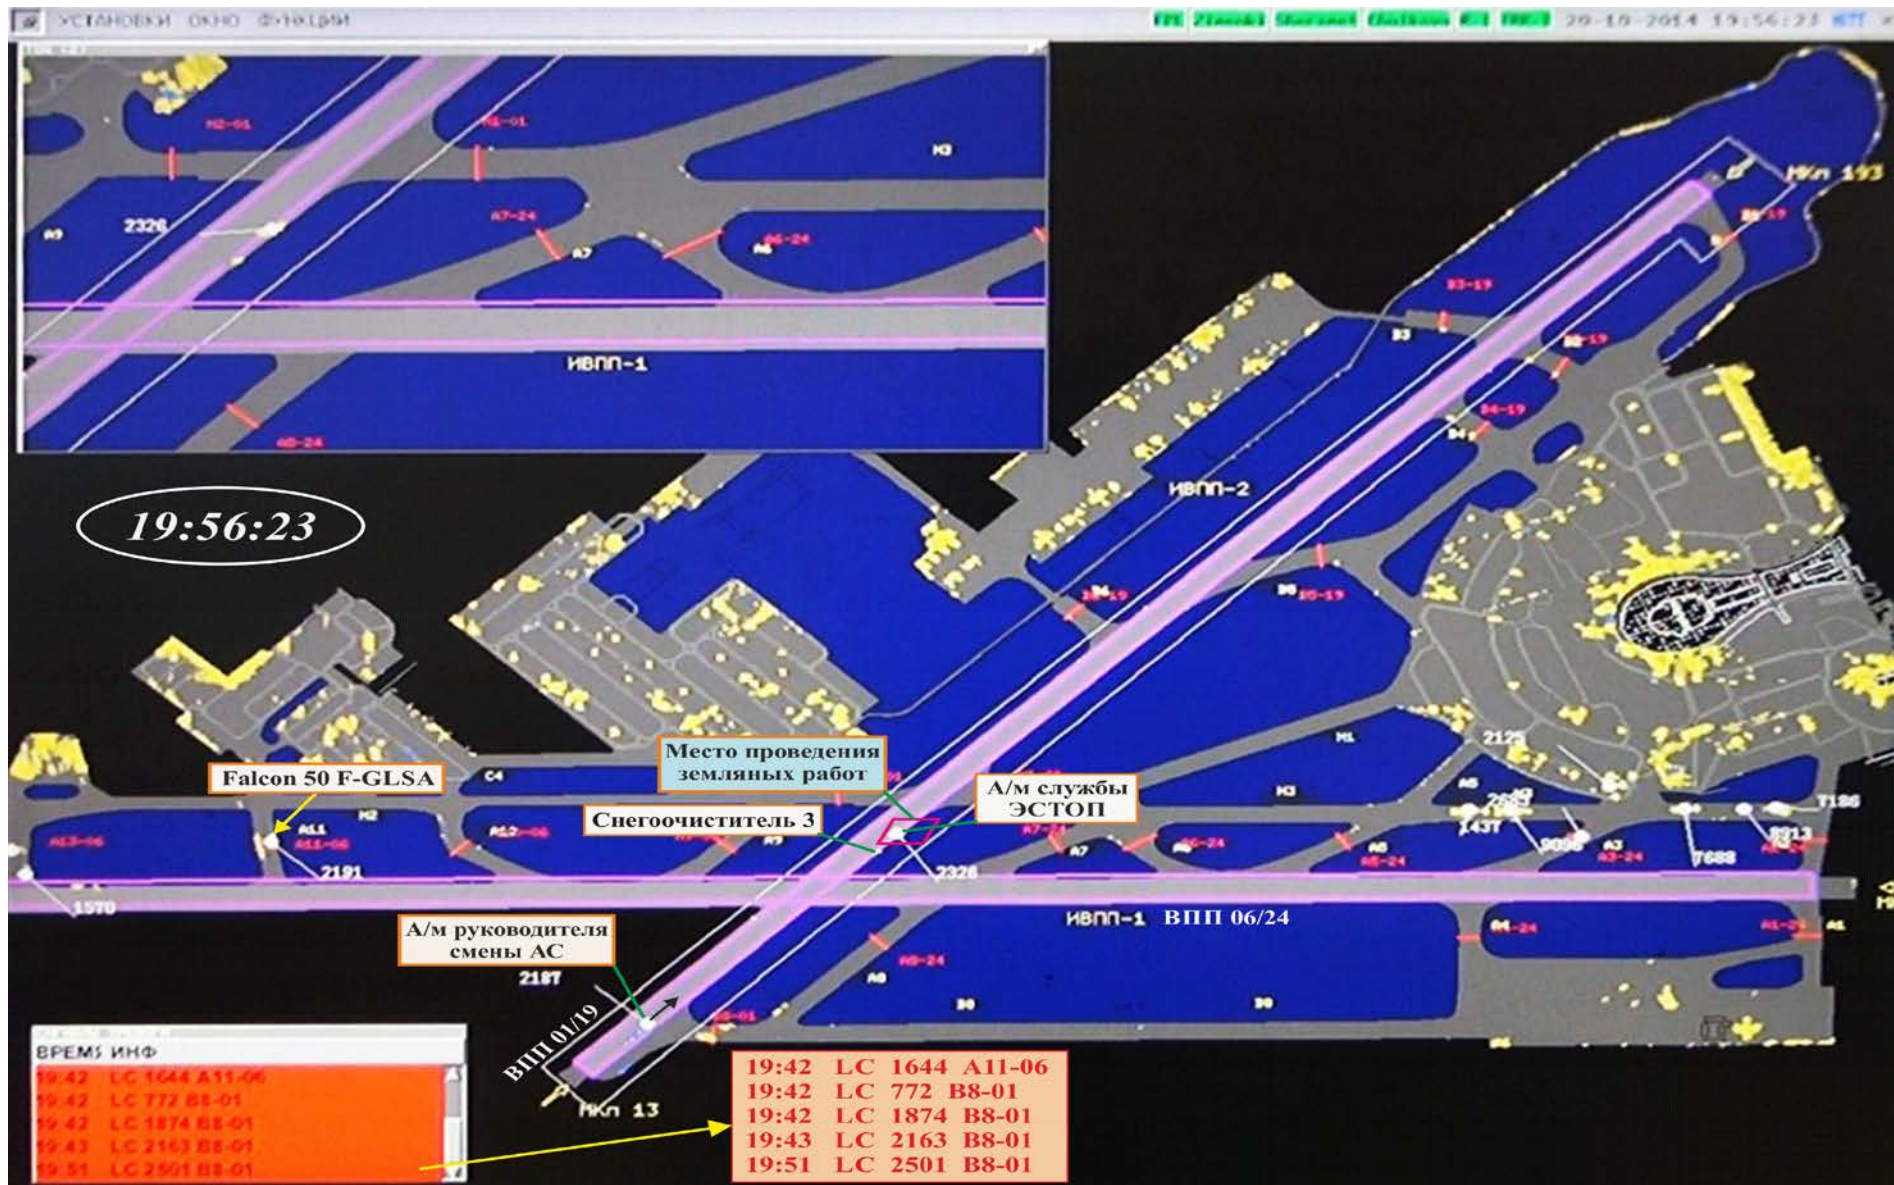
Рисунок 69. Местоположение объектов на аэродроме Внуково с монитора СДП в 19:56:23

В 19:56:23 экипаж получил от диспетчера СДП указание о занятии исполнительного старта: «*(illeg) Alfa zero seven four Papa, Vnukovo - Tower, line up and wait runway zero six*» («(нрзб) Альфа ноль-семь-четыре Папа, Внуково – Вышка, занимайте исполнительный старт и ждите, ВПП ноль-шесть») (Рисунок 62 и Рисунок 63). Местоположение объектов на аэродроме Внуково в этот момент времени показано на Рисунке 69.

Таким образом, учитывая дальнейшую траекторию движения снегоочистителя 3, можно утверждать, что после начала разворота спецмашин в сторону торца 01 ВПП-2 (в 19:53:33), руководитель смены АС потерял контроль за снегоочистителем 3. Наиболее вероятно, руководитель смены обнаружил отсутствие снегоочистителя 3 только после разворота в торце 01 ВПП-2 (примерно в 19:56:17) при начале движения в сторону «большой крестовины» (Рисунок 69).

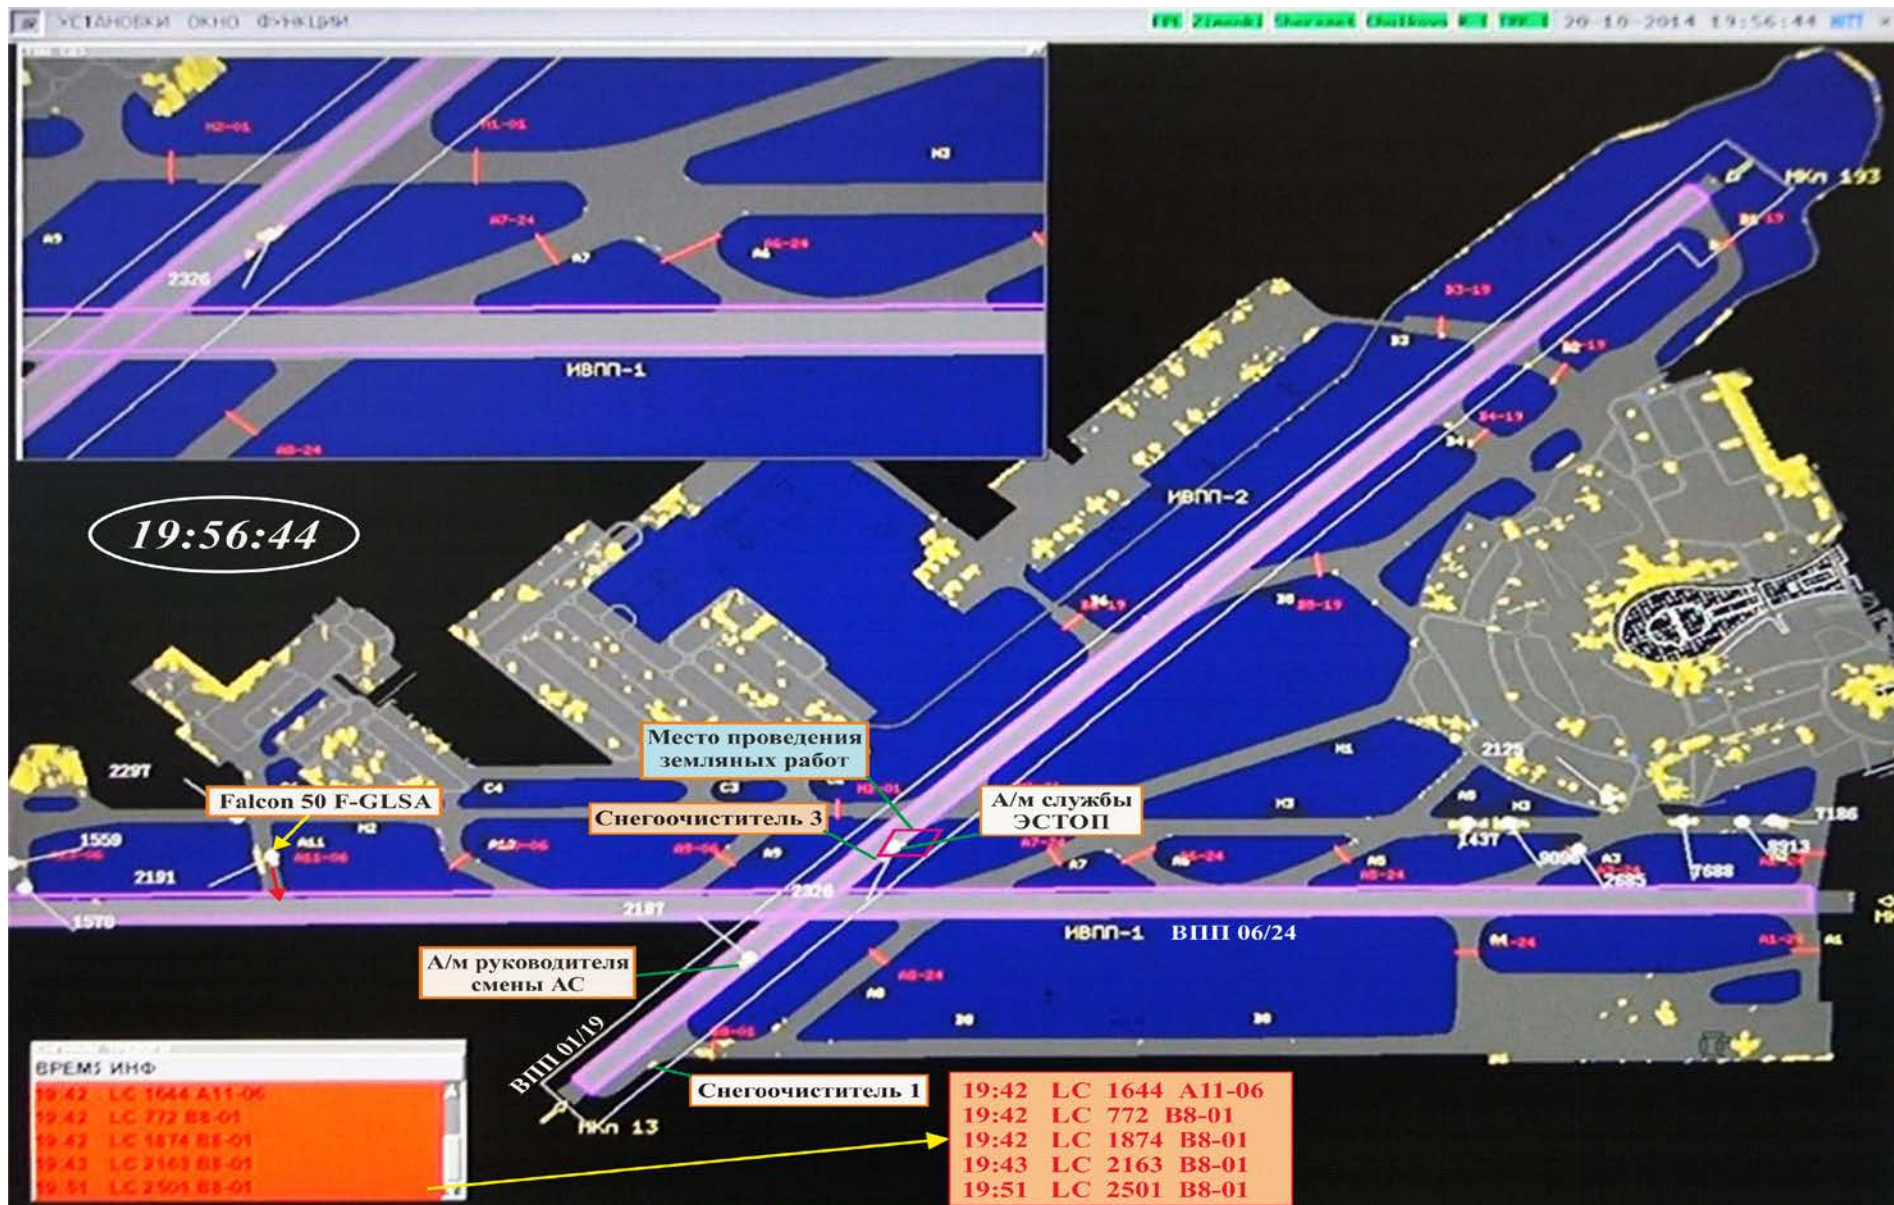
Рисунок 70. Местоположение объектов на аэродроме Внуково с монитора СДП в 19:56:44

В 19:56:44...19:56:45 снегоочиститель 3 остановился около автомашин в районе выполнения земляных работ (Рисунок 70 и Рисунок 71).

В это же время руководитель смены АС остановился на ВПП-2, не доехав до «крестовины» ~140 м (Рисунок 70).

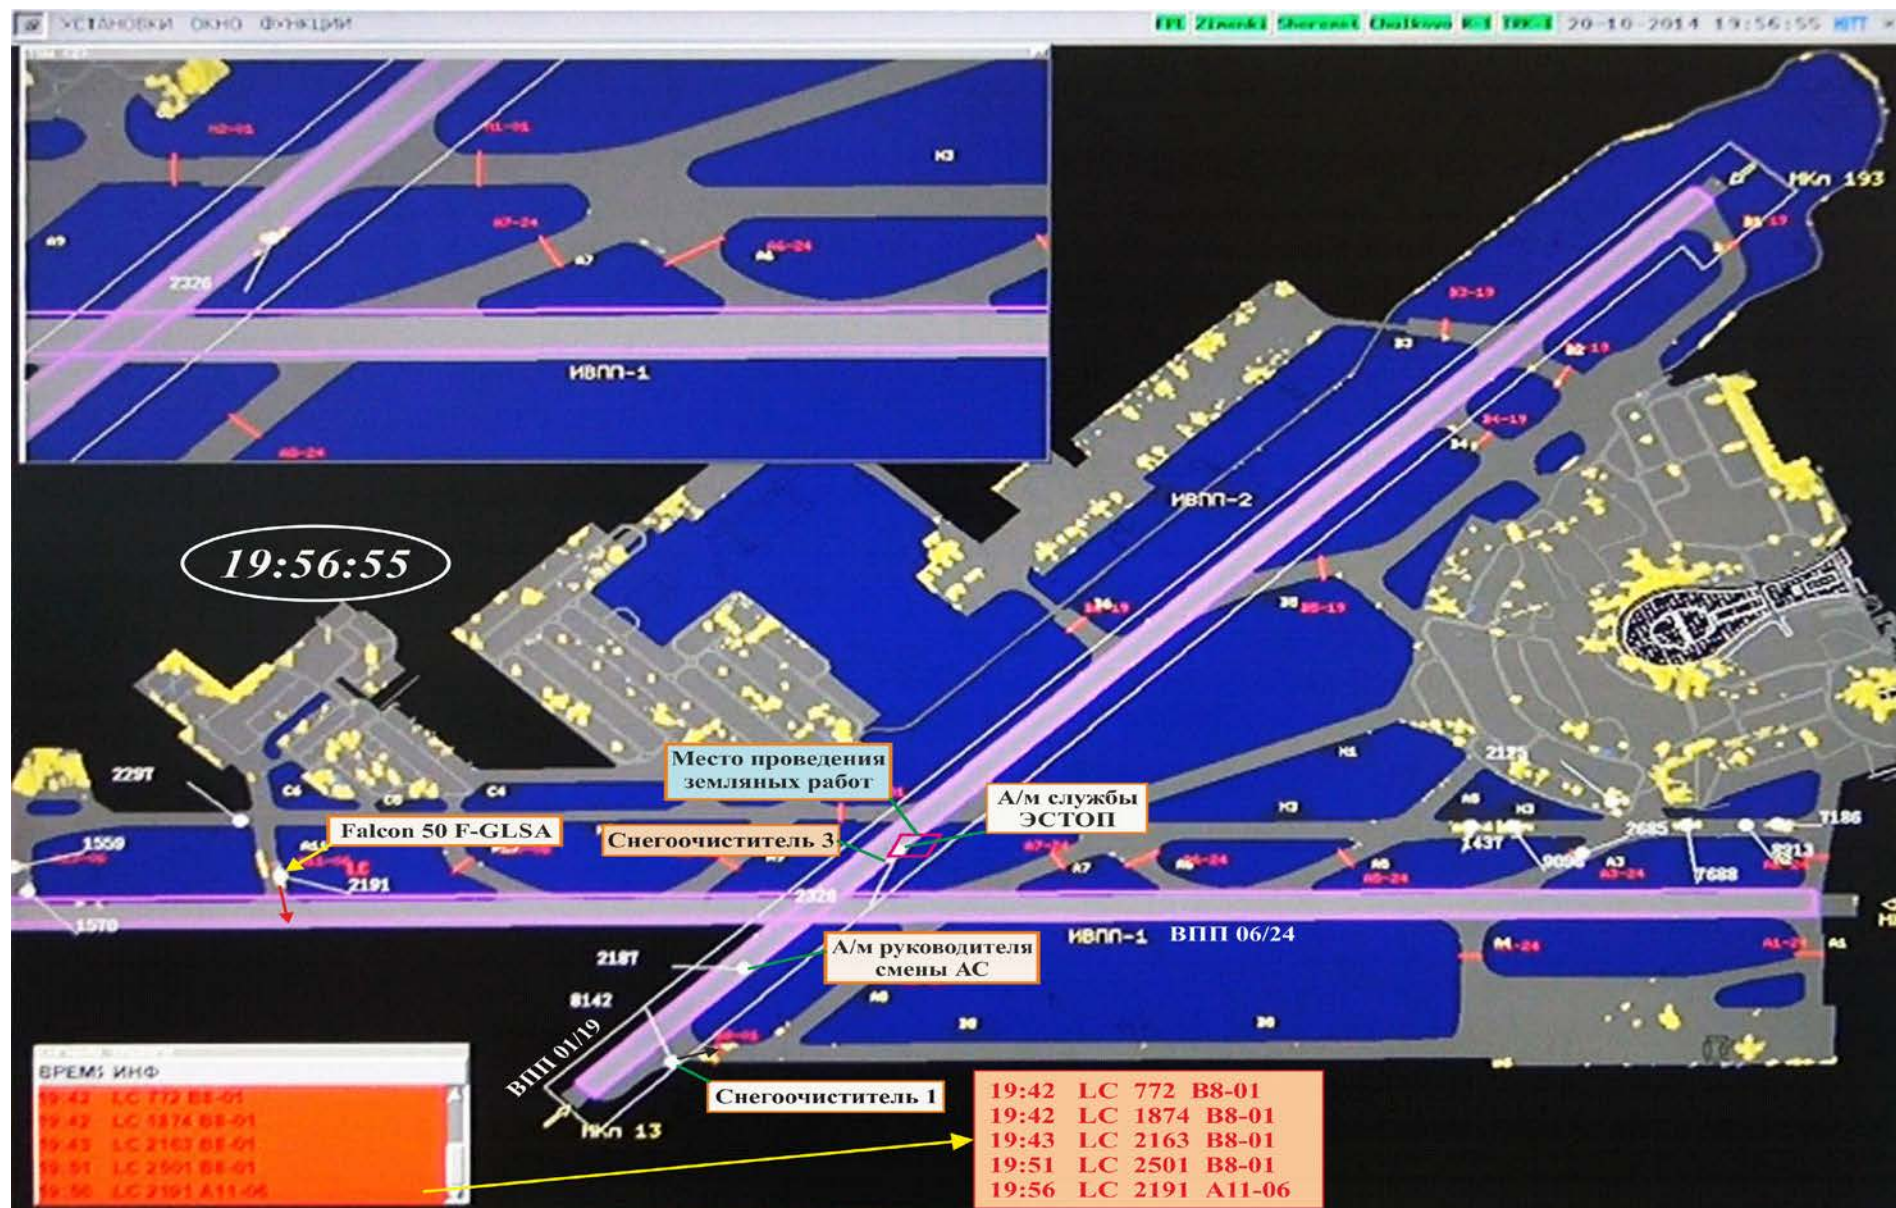
Рисунок 71. Остановка снегоочистителя 3 в 23:56:45 (19:56:45 UTC) около места выполнения земляных работ

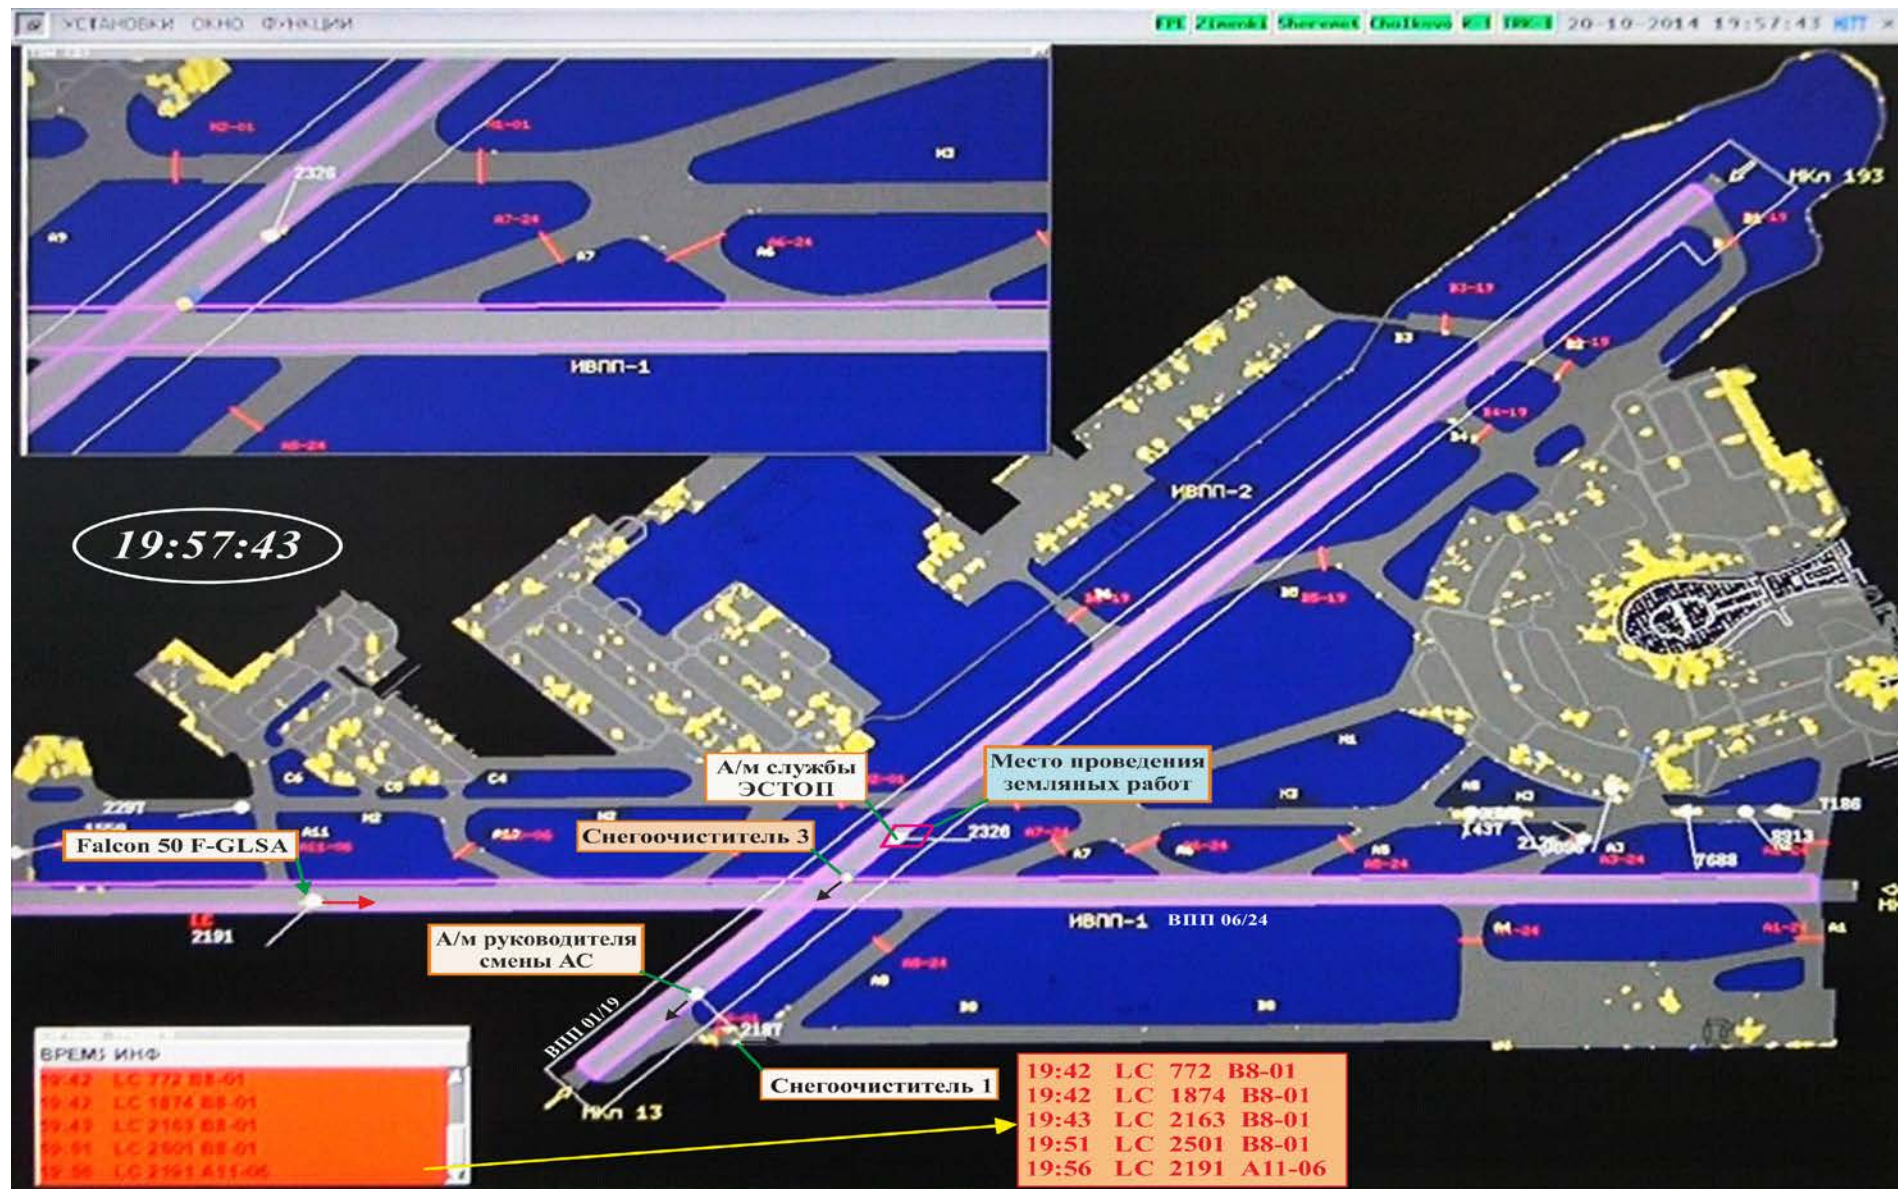
Рисунок 72. Местоположение объектов на аэродроме Внуково с монитора СДП в 19:56:55

На момент выдачи разрешения на взлет препятствия, по данным подсистемы обзора и контроля летного поля А3000, на ВПП-1 отсутствовали (Рисунок 72). Снегоочиститель 3 и работники службы ЭСТОП находились в районе выполнения земляных работ, снегоочиститель 1 – в районе РД В8, а автомашина руководителя смены АС стояла на

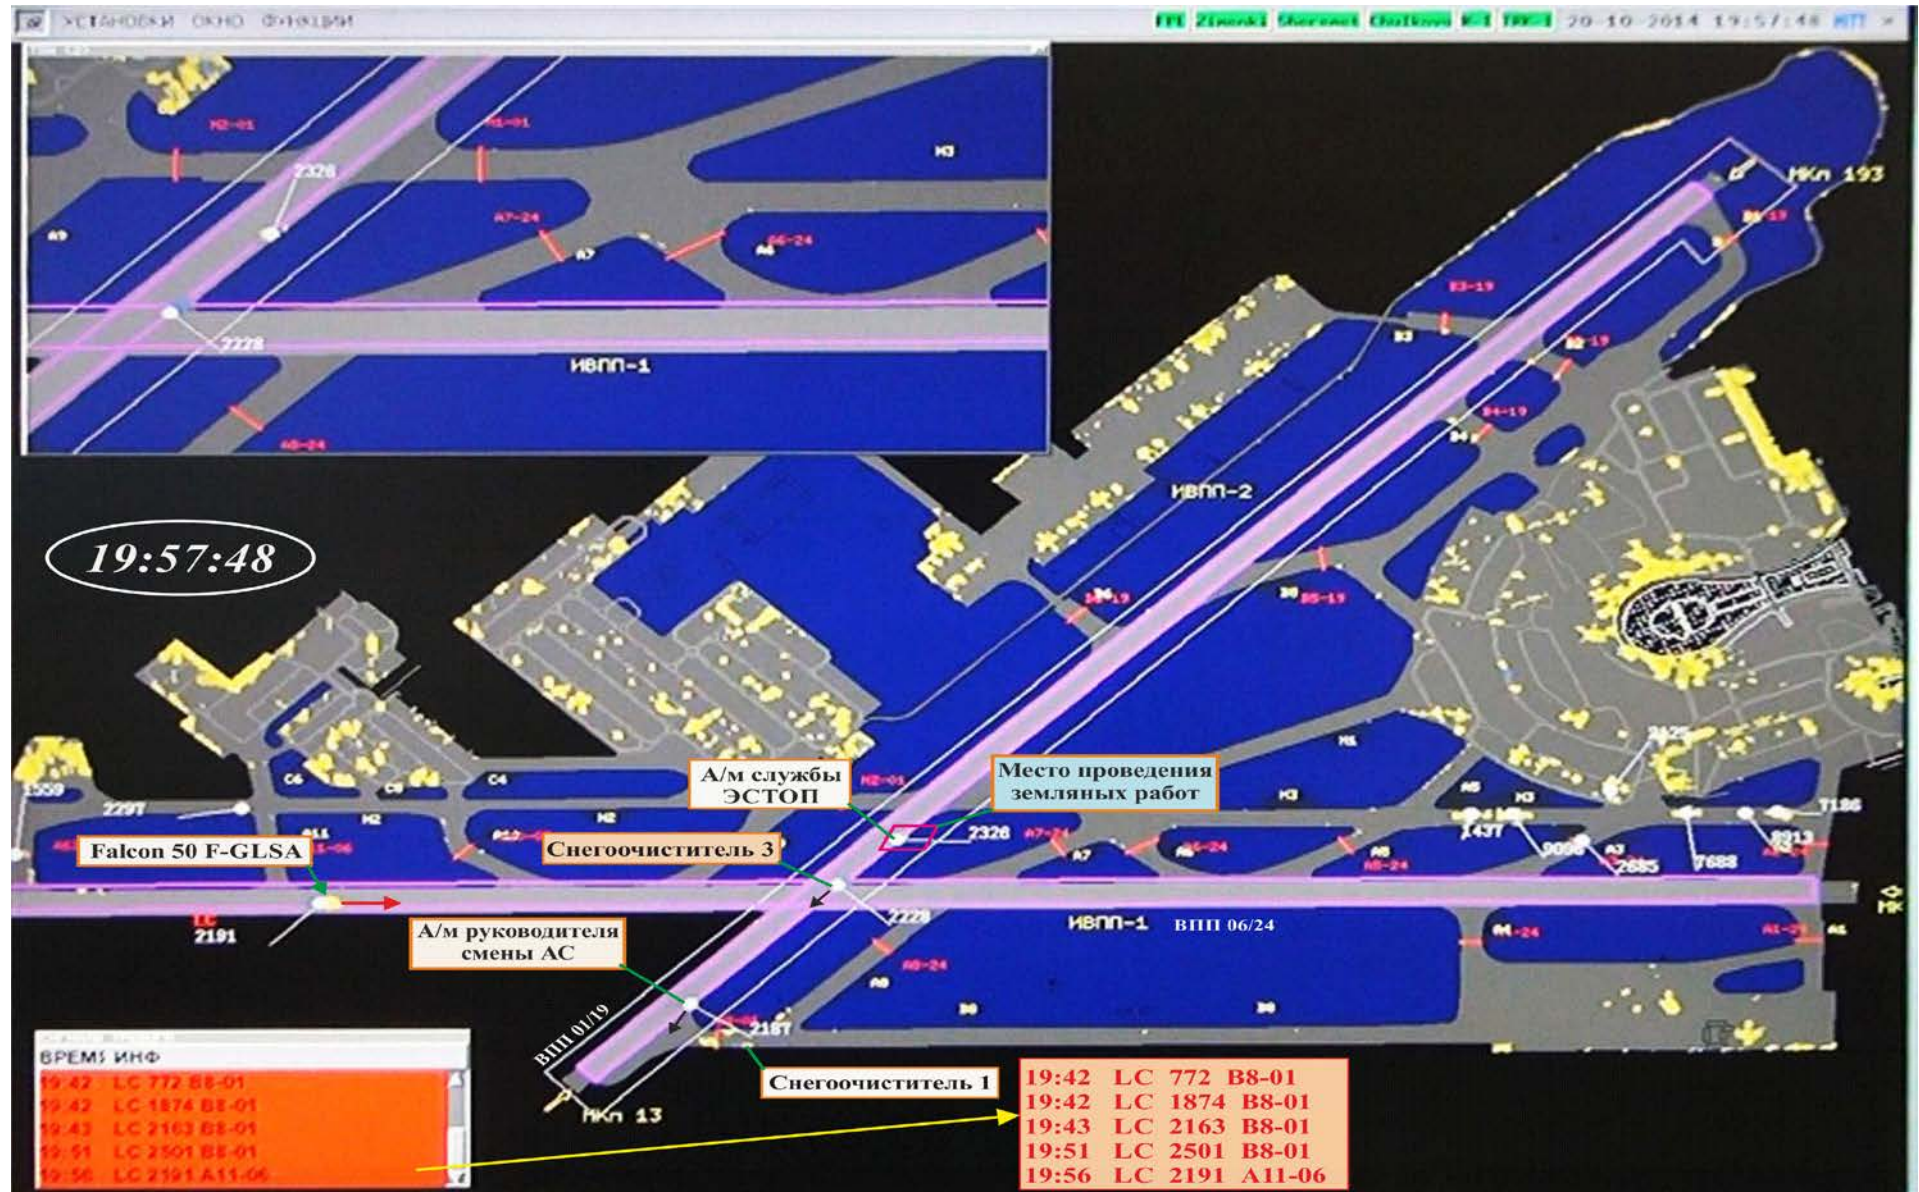
Рисунок 75. Местоположение объектов на аэродроме Внуково с монитора СДП в 19:57:43

После кратковременной остановки самолета на ВПП-1 экипаж приступил к взлету, для чего увеличил режим работы двигателей и в 19:57:43 на удалении примерно 590 м от торца 06 ВПП-1 начал разбег (Рисунок 75). В это время снегоочиститель 3 продолжал двигаться в сторону ВПП-1 со скоростью ~20 км/ч (Рисунок 74 и Рисунок 75). Номер трека на снегоочистителе 3 по-прежнему отсутствовал.

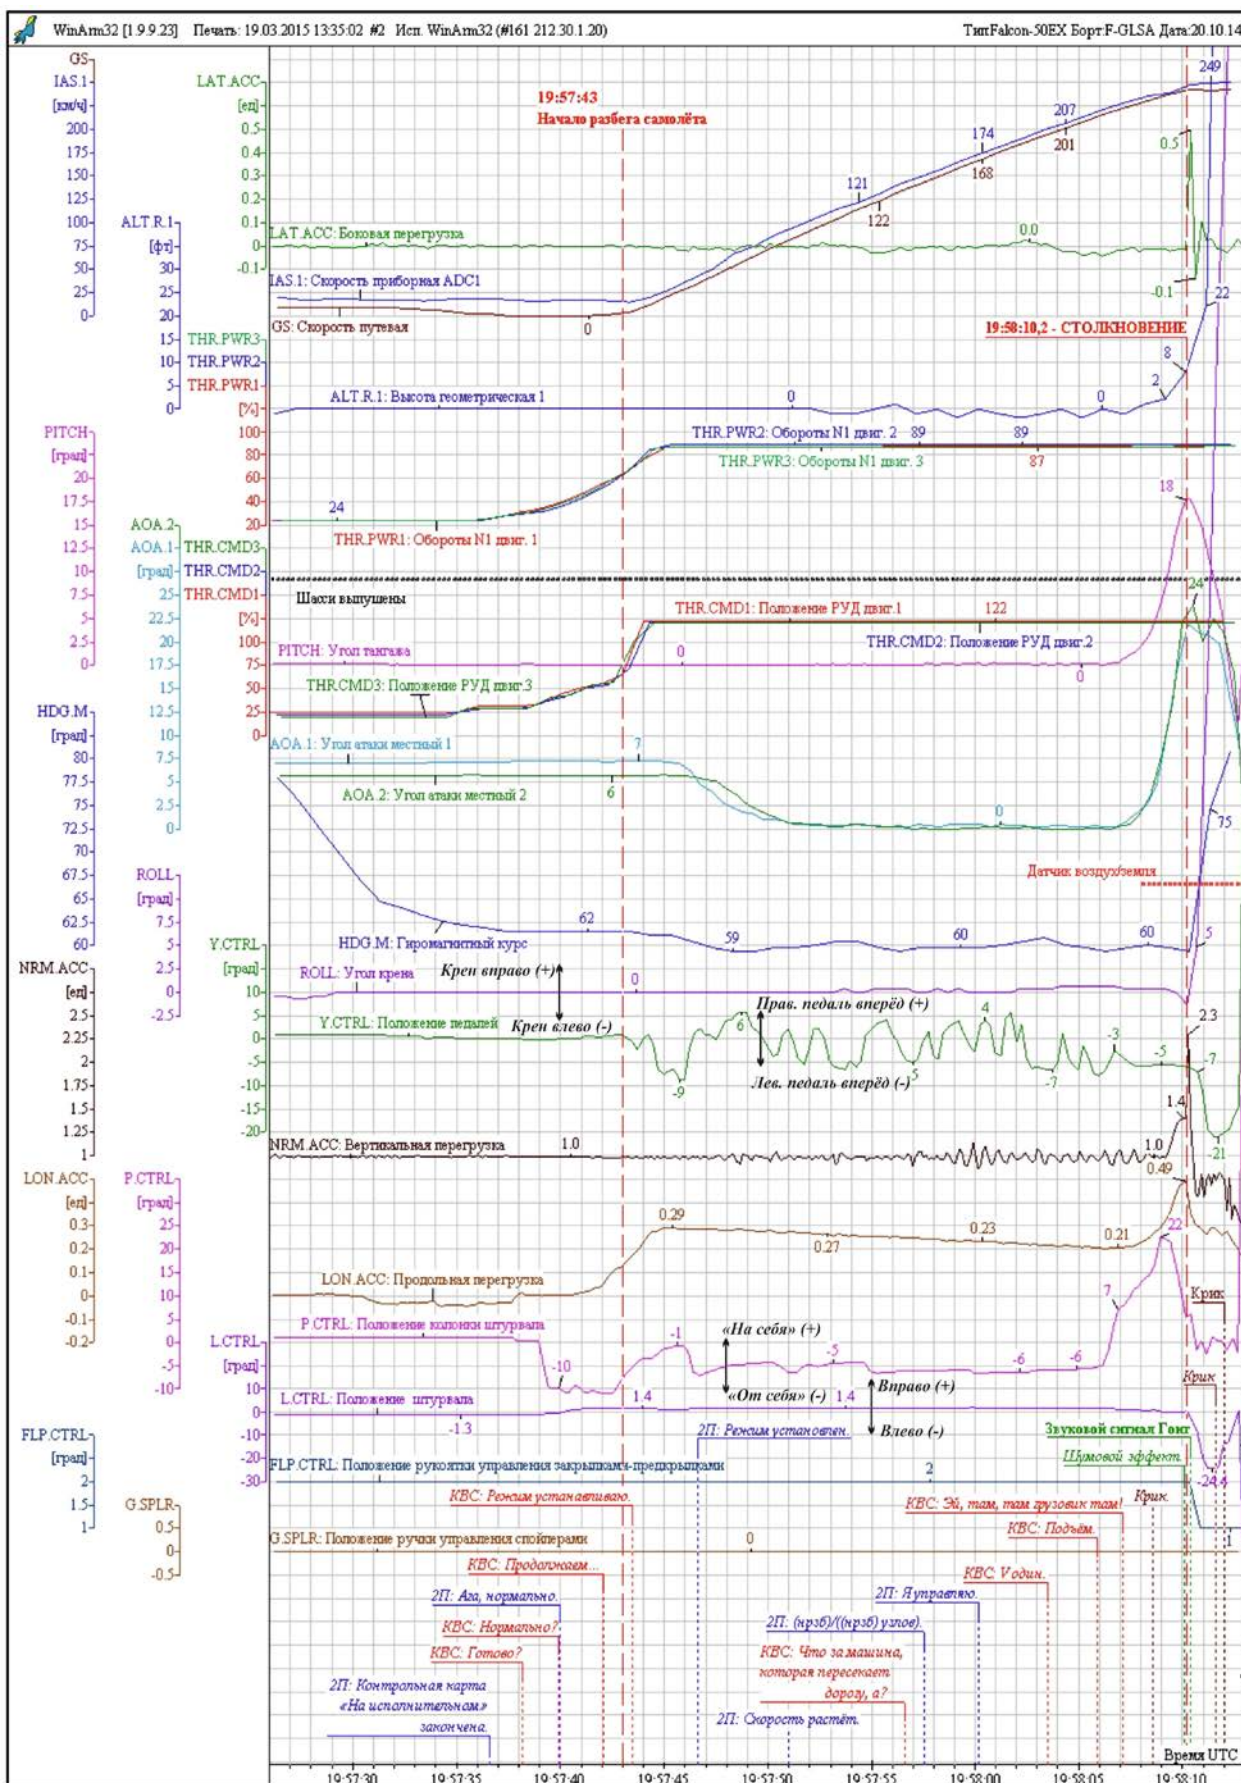
В 19:58:04, на скорости примерно 110 уз (204 км/ч), КВС проинформировал о достижении скорости принятия решения: «*V one*» («*V один*»), а на скорости 118 уз (218 км/ч) констатировал достижение скорости подъема передней опоры шасси: «*Rotate*» («*Подъём*»), и после этого 2П начал отклонять колонку штурвала «на себя» (Рисунок 77 и Рисунок 78).

Рисунок 77. Основные параметры полета при взлете самолета Falcon-50EX F-GLSA в аэропорту Внуково 20.10.2014

Столкновение произошло в 19:58:10 (Рисунок 77, Рисунок 78 и Рисунок 86), о чем свидетельствуют данные бортовых регистраторов: шумовой эффект от разрушения конструкции самолета, а также резкое увеличение вертикальной и боковой перегрузок, достигших значений 2,3g и 0,5g соответственно. Самолет столкнулся со снегоочистителем 3 правым крылом с крышей кабины и с погрузочным коробом, а колесами правой стойки шасси (на высоте 1,8 м) с капотом двигателя (Рисунок 84 и Рисунок 85).

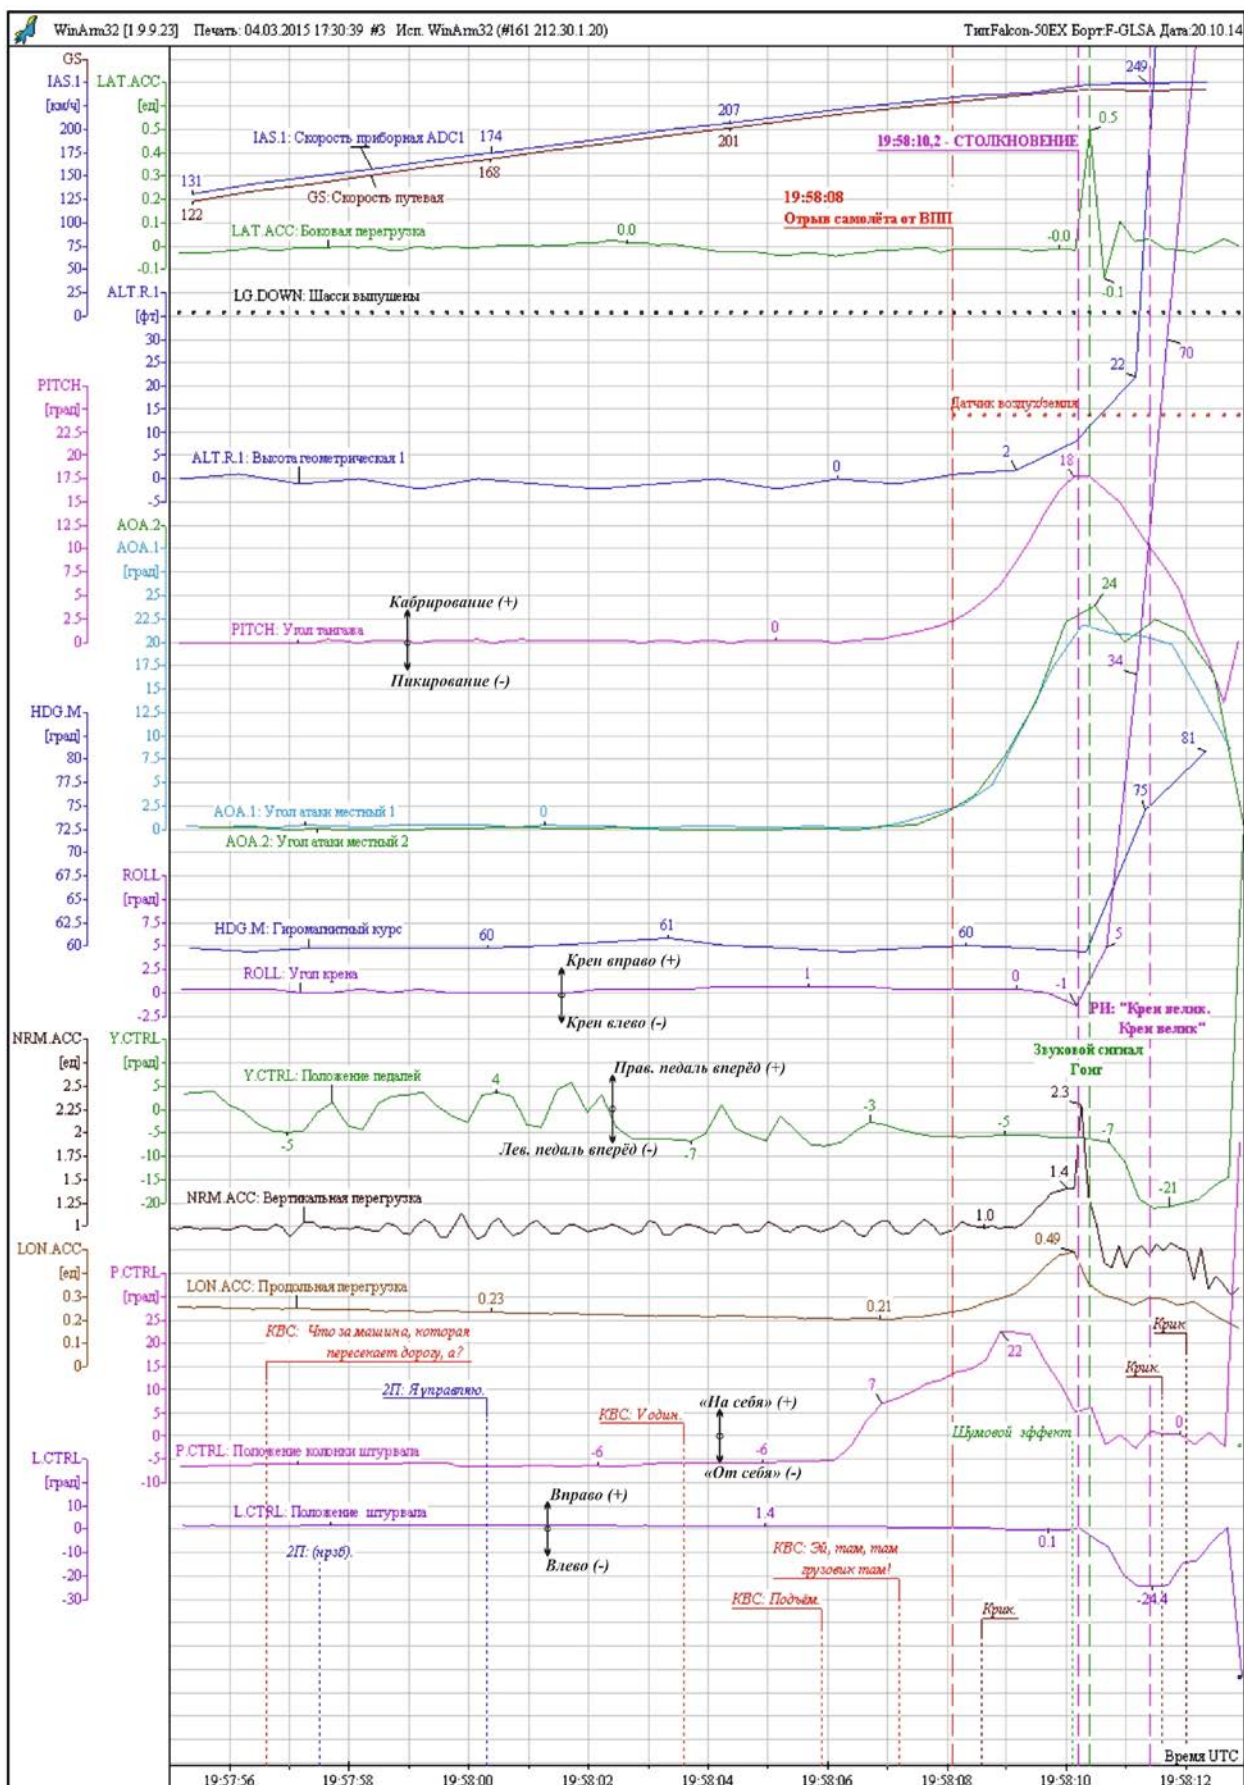
В 19:58:07, на скорости 123 уз (227 км/ч) и расстоянии до снегоочистителя 3 примерно 210 м, КВС крикнул: «*Eh beh y-a, y-a un camion là!*» («*Эй, там, там грузовик там!*») (Рисунок 78 и Рисунок 82).

Рисунок 78. Основные параметры полета при взлете самолета Falcon-50EX F-GLSA в аэропорту Внуково 20.10.2014
